Informe de Inspección de Ruido Laboral

“Mina de Cobre Panamá”

Minera Panamá, S.A.

IRL-009-20

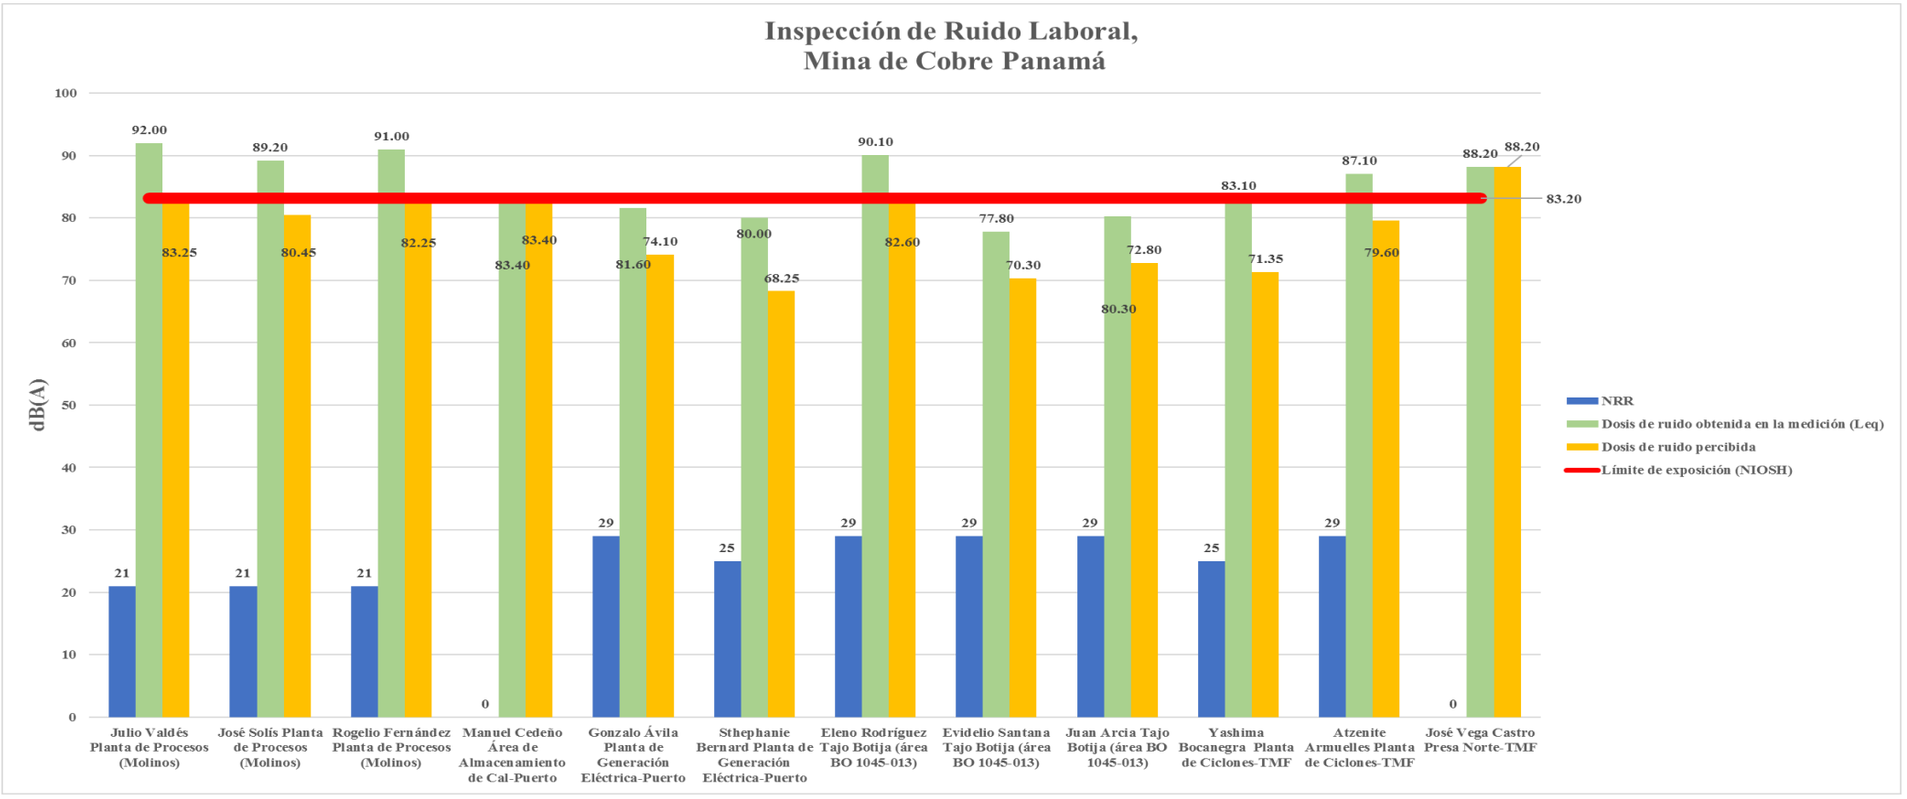
Grafica 2.2.1. Comparación entre los resultados obtenidos y el límite de exposición, tomando en cuenta el nivel de atenuación de los equipos de protección auditiva (EPA) utilizados por los trabajadores con solo un tipo de atenuador

En la gráfica 2.2.1 se presenta la comparación entre los resultados obtenidos y el límite de exposición, tomando en cuenta el nivel de atenuación de los equipos de protección auditiva (EPA) utilizados por los trabajadores.

Los resultados de las dosimetrías realizadas en el Proyecto Mina de Cobre Panamá, correspondientes al Segundo Informe de Seguimiento en etapa operativa, indican que nueve (9, 75%) de los doce (12) trabajadores inspeccionados, cumplen con el límite de exposición recomendado por el Instituto Nacional para la Seguridad y Salud Ocupacional (NIOSH), para una jornada laboral de 12 horas.

- Verificar continuamente el uso correcto y obligatorio del equipo de protección auditiva en las diferentes áreas del Proyecto.
- Continuar con la entrega del equipo de protección auditiva al personal que realiza los trabajos en el Proyecto “Mina de Cobre Panamá”.
- Verificar los niveles de atenuación de los equipos de protección auditiva.
- Realizar capacitaciones sobre el uso correcto del equipo de protección auditiva.
- Rotar de todo aquel personal que labore por más de 8 horas diarias, expuesto a altos niveles de ruido.
- Continuar con los exámenes de audiometría (ingreso, periódicos y de retiro) al personal que labora en el Proyecto “Mina de Cobre Panamá”.

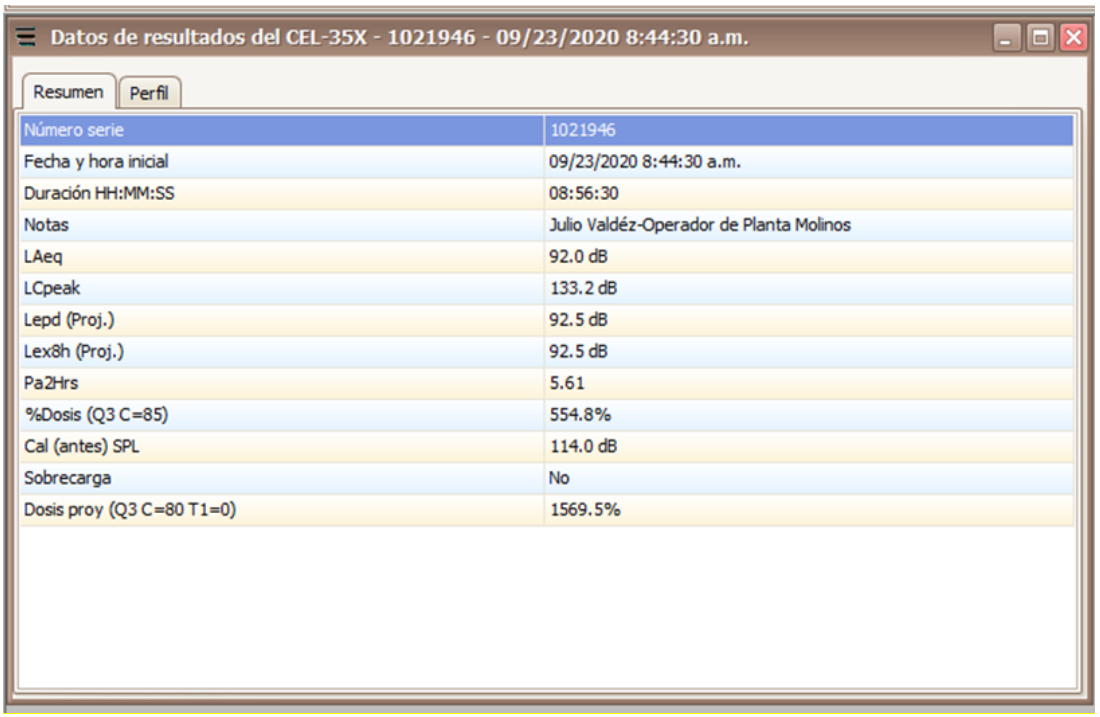
Julio Valdés- Planta de Procesos (Molinos)

El resultado de las mediciones realizadas al colaborador Julio Valdés- Planta de Procesos (Molinos), aun portando el equipo de protección auditiva, se encuentra por encima del límite permisible para una jornada laboral de 12 horas.

Número serie	1021946
Fecha y hora inicial	09/23/2020 8:44:30 a.m.
Duración HH:MM:SS	08:56:30
Notas	Julio Valdéz-Operador de Planta Molinos
LAeq	92.0 dB
LCpeak	133.2 dB
Lepd (Proj.)	92.5 dB
Lex8h (Proj.)	92.5 dB
Pa2Hrs	5.61
%Dosis (Q3 C=85)	554.8%
Cal (antes) SPL	114.0 dB
Sobrecarga	No
Dosis proy (Q3 C=80 T1=0)	1569.5%

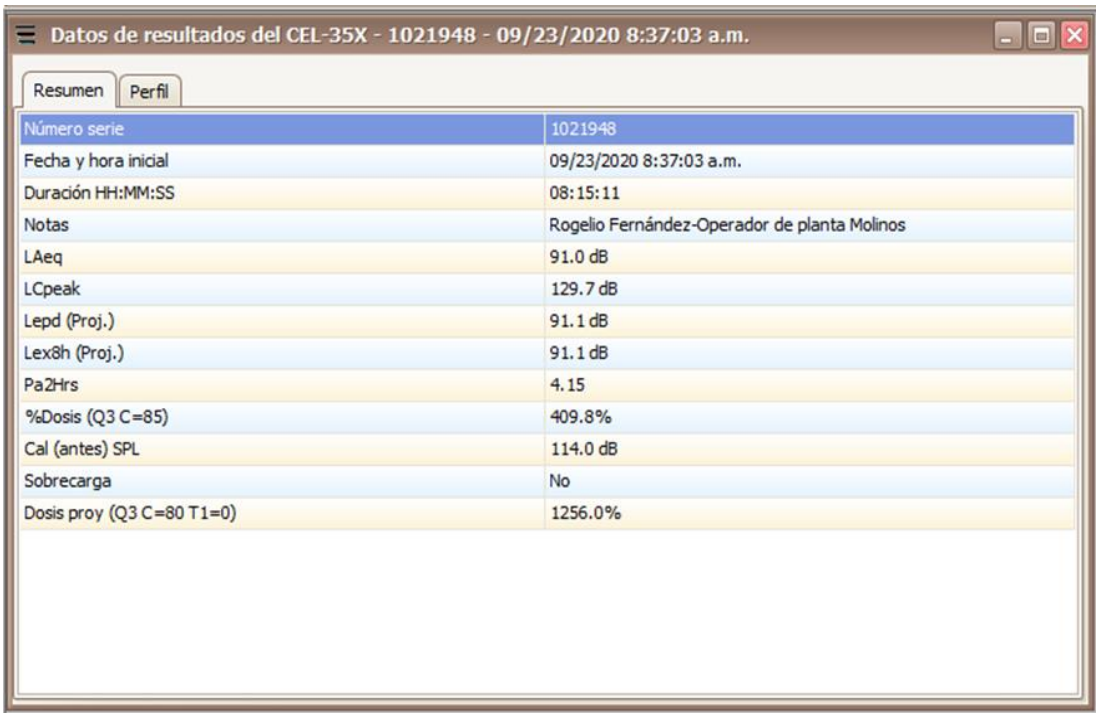
Rogelio Fernández- Planta de Procesos (Molinos)

Número serie	1021948
Fecha y hora inicial	09/23/2020 8:37:03 a.m.
Duración HH:MM:SS	08:15:11
Notas	Rogelio Fernández-Operador de planta Molinos
LAeq	91.0 dB
LCpeak	129.7 dB
Lepd (Proj.)	91.1 dB
Lex8h (Proj.)	91.1 dB
Pa2Hrs	4.15
%Dosis (Q3 C=85)	409.8%
Cal (antes) SPL	114.0 dB
Sobrecarga	No
Dosis proy (Q3 C=80 T1=0)	1256.0%

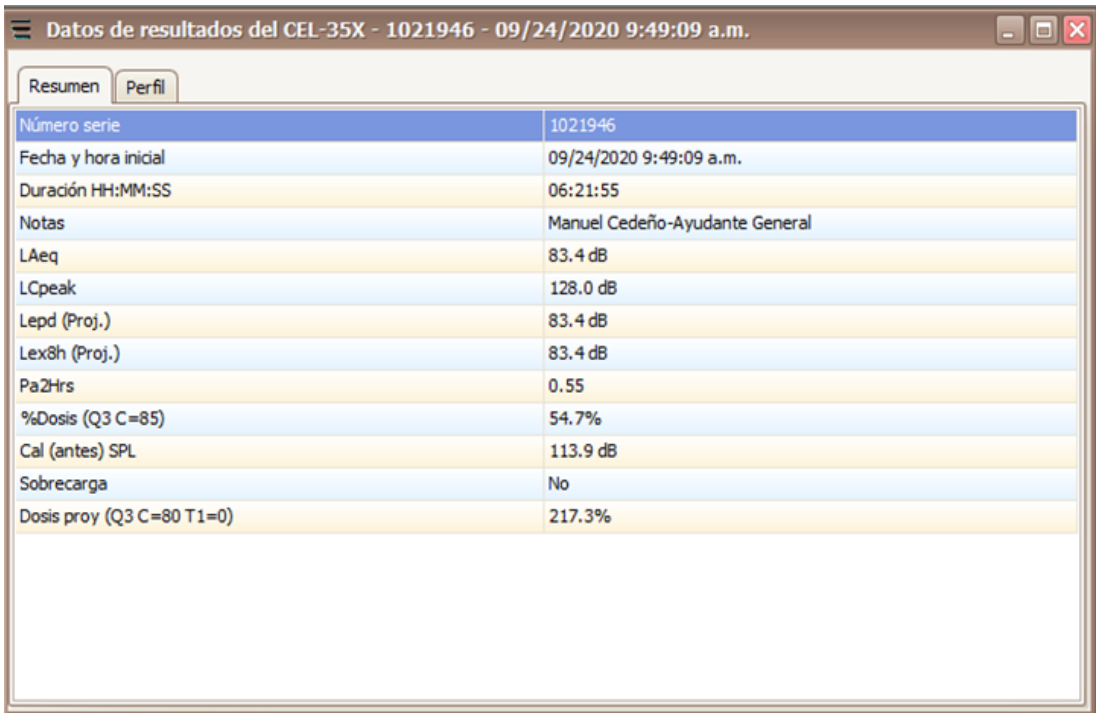
Manuel Cedeño- Área de Almacenamiento de Cal-Puerto

De las doce (12) dosimetrías realizadas, se pudo observar que los colaboradores: Manuel Cedeño (Área de Almacenamiento de Cal-Puerto) y José Vega Castro (Presa Norte-TMF), no portaban equipo de protección auditiva al realizar sus actividades, a pesar de que la empresa promotora les dota del equipo de protección personal necesario.

Número serie	1021946
Fecha y hora inicial	09/24/2020 9:49:09 a.m.
Duración HH:MM:SS	06:21:55
Notas	Manuel Cedeño-Ayudante General
LAeq	83.4 dB
LCpeak	128.0 dB
Lepd (Proj.)	83.4 dB
Lex8h (Proj.)	83.4 dB
Pa2Hrs	0.55
%Dosis (Q3 C=85)	54.7%
Cal (antes) SPL	113.9 dB
Sobrecarga	No
Dosis proy (Q3 C=80 T1=0)	217.3%

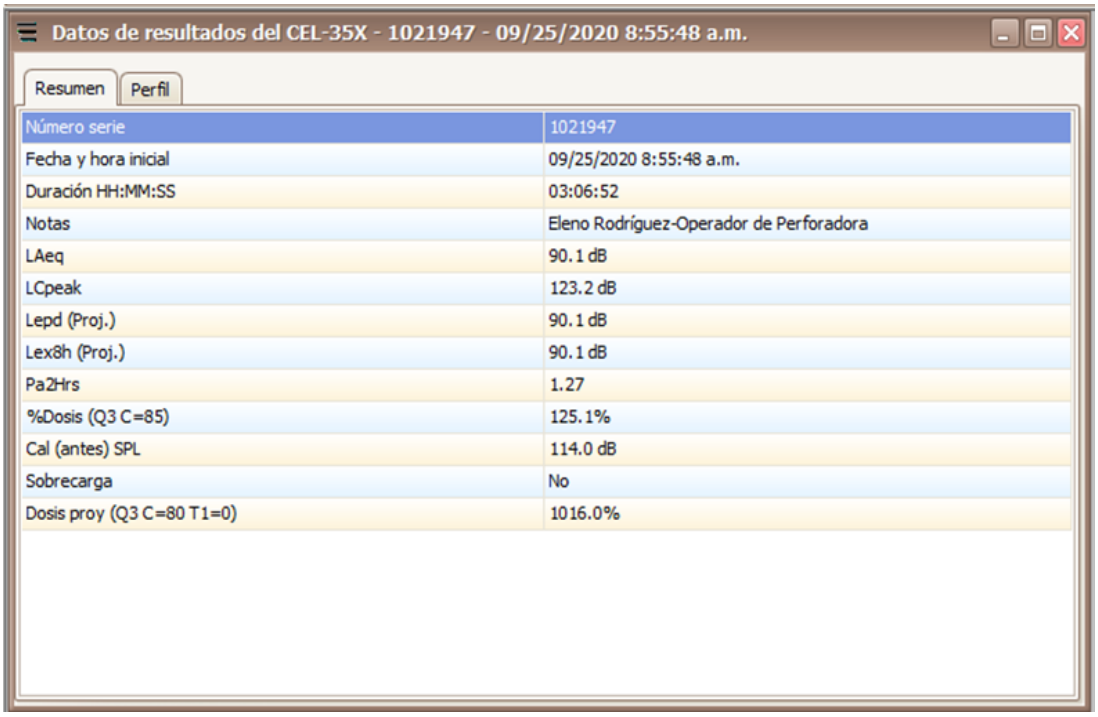
Eleno Rodríguez- Tajo Botija (área BO 1045-013)

Número serie	1021947
Fecha y hora inicial	09/25/2020 8:55:48 a.m.
Duración HH:MM:SS	03:06:52
Notas	Eleno Rodríguez-Operador de Perforadora
LAeq	90.1 dB
LCpeak	123.2 dB
Lepd (Proj.)	90.1 dB
Lex8h (Proj.)	90.1 dB
Pa2Hrs	1.27
%Dosis (Q3 C=85)	125.1%
Cal (antes) SPL	114.0 dB
Sobrecarga	No
Dosis proy (Q3 C=80 T1=0)	1016.0%

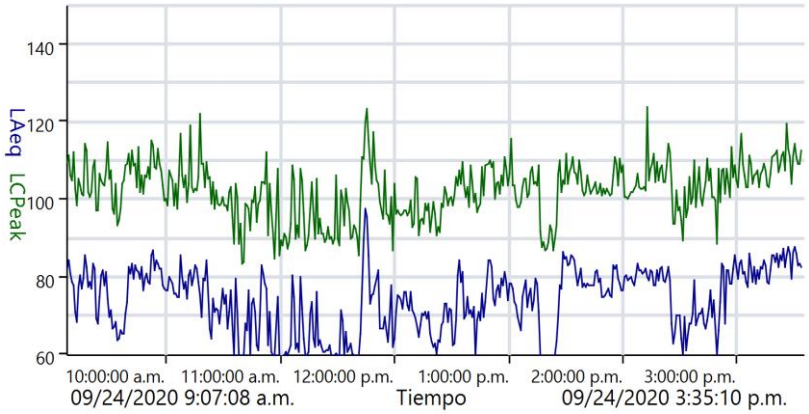
Sthephanie Bernard-Planta de Generación Eléctrica-Puerto

ISO LAeq	
LAeq	80.0 dB
LEX8	79.1 dB
LAE	123.7 dB

Exposición proyectada	
30 minutos	68.0 dB
1 hora	71.0 dB
2 horas	74.0 dB
4 horas	77.0 dB
6 horas	78.8 dB
8 horas	80.0 dB
10 horas	81.0 dB
12 horas	81.8 dB

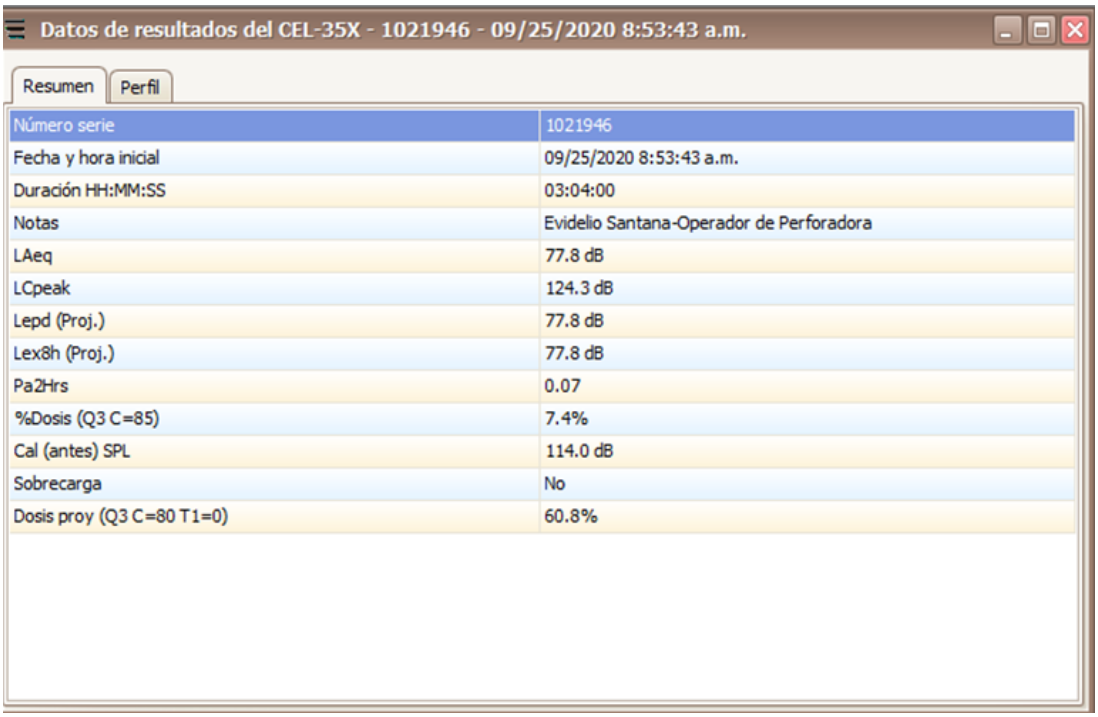
Evidelio Santana- Tajo Botija (área BO 1045-013)

Número serie	1021946
Fecha y hora inicial	09/25/2020 8:53:43 a.m.
Duración HH:MM:SS	03:04:00
Notas	Evidelio Santana-Operador de Perforadora
LAeq	77.8 dB
LCpeak	124.3 dB
Lepd (Proj.)	77.8 dB
Lex8h (Proj.)	77.8 dB
Pa2Hrs	0.07
%Dosis (Q3 C=85)	7.4%
Cal (antes) SPL	114.0 dB
Sobrecarga	No
Dosis proy (Q3 C=80 T1=0)	60.8%

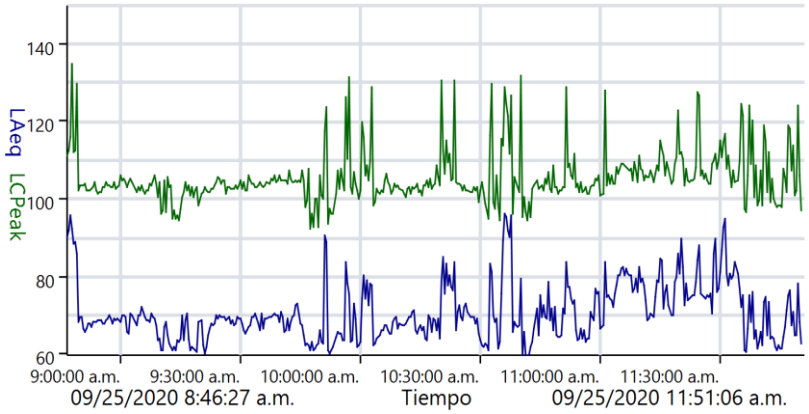
Juan Arcia- Tajo Botija (área BO 1045-013)

ISO LAeq	
LAeq	80.3 dB
LEX8	76.1 dB
LAE	120.7 dB

Exposición proyectada	
30 minutos	68.2 dB
1 hora	71.2 dB
2 horas	74.2 dB
4 horas	77.2 dB
6 horas	79.0 dB
8 horas	80.2 dB
10 horas	81.2 dB
12 horas	82.0 dB

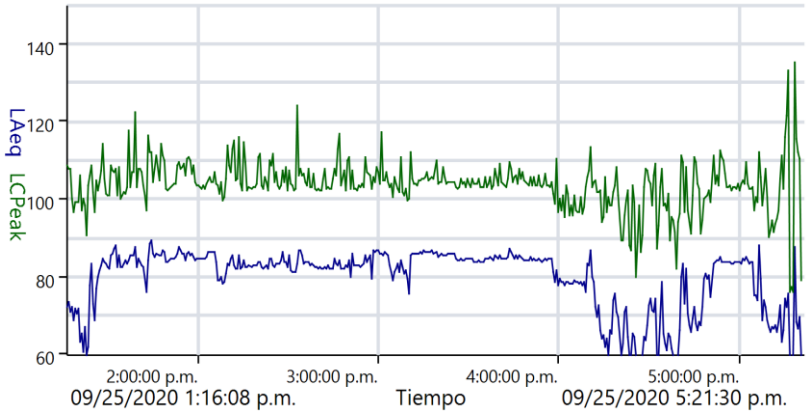
Yashima Bocanegra- Planta de Ciclones-TMF

ISO LAeq	
LAeq	83.1 dB
LEX8	80.2 dB
LAE	124.8 dB

Exposición proyectada	
30 minutos	71.1 dB
1 hora	74.1 dB
2 horas	77.1 dB
4 horas	80.1 dB
6 horas	81.9 dB
8 horas	83.1 dB
10 horas	84.1 dB
12 horas	84.9 dB

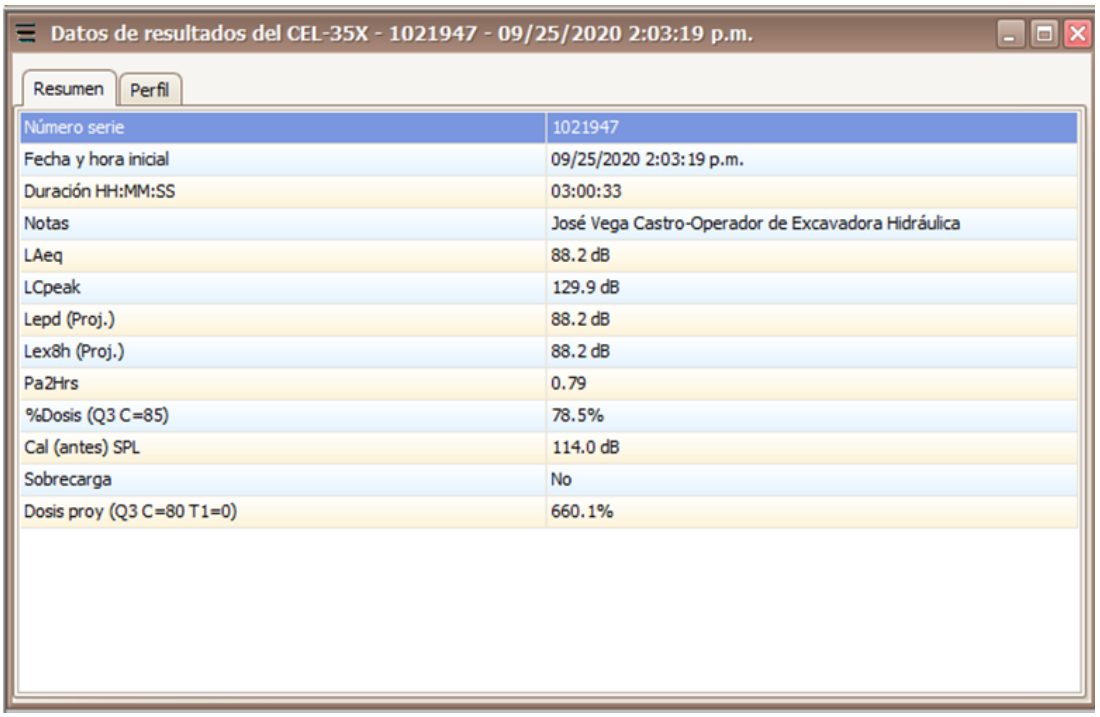
José Vega Castro- Presa Norte-TMF

TPP (12 horas)	José Vega Castro	Presa Norte-TMF	Excavadora hidráulica	No utilizaba	-	-	88.20 dB(A)	**88.20 dB(A)**	83.20 dB(A)

Número serie	1021947
Fecha y hora inicial	09/25/2020 2:03:19 p.m.
Duración HH:MM:SS	03:00:33
Notas	José Vega Castro-Operador de Excavadora Hidráulica
LAeq	88.2 dB
LCpeak	129.9 dB
Lepd (Proj.)	88.2 dB
Lex8h (Proj.)	88.2 dB
Pa2Hrs	0.79
%Dosis (Q3 C=85)	78.5%
Cal (antes) SPL	114.0 dB
Sobrecarga	No
Dosis proy (Q3 C=80 T1=0)	660.1%
